Control de las condiciones ambientales y de iluminación en el *Museo Casa Histórica de la Independencia*

Por María Silvana Zamora

Departamento de Luminotecnia, Luz y Visión – Facultad de Ciencias Exactas y Tecnologías
Universidad Nacional de Tucumán, Argentina

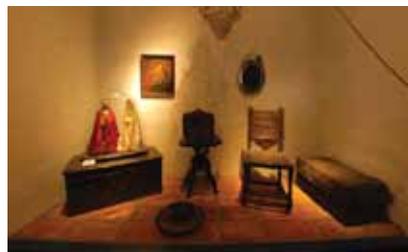
Figura 1: Sala 5 del MCHI. A la izquierda el fanal de imágenes de San José y la Virgen

En la sala 5 se optó por un fanal de vidrio con imágenes de San José y la Virgen (figura 1) y en la sala 8, la pintura al óleo sobre tela “Narciso Francisco Laprida” (figura 2).

El punto 1 de la sala 5 es el sitio específico en donde se exhibe el objeto seleccionado: el fanal de imágenes de San José y la Virgen. El punto 3 de la sala 8 es el sitio donde se exhibe la pintura al óleo seleccionada “Narciso Francisco Laprida” (figura 3).

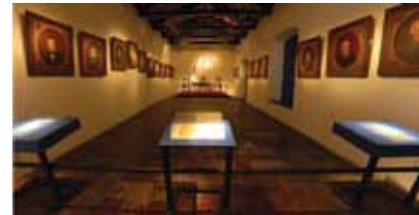
Figura 2: Sala 8 (Salón de Jura) del MCHI. En la pared izquierda, a mayor altura, el óleo “Narciso Francisco Laprida”
