## Los socios de AADECA visitan el Irizar

Un par de semanas atrás, en una nueva actividad exclusiva para sus socios, AADECA organizó una visita técnica al Rompehielos ARA "Almirante Irizar", que acaba de pasar por un proceso de reacondicionamiento y modernización donde los temas de instrumentación y control fueron de capital importancia.

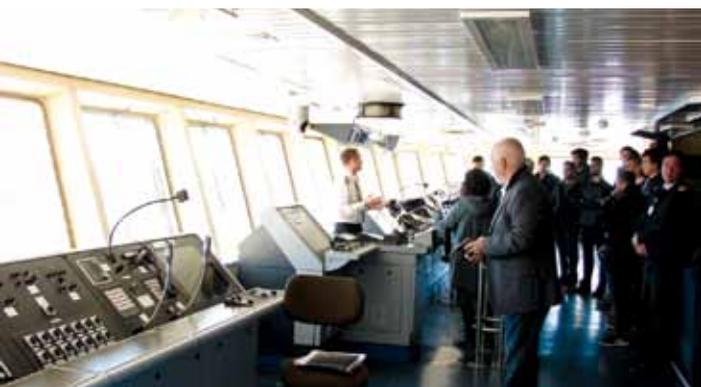
Puente de mando renovado

El puente de mando está totalmente integrado a todos los sistemas. La completa automatización pasó de 2.000 a 5.000 puntos de control, lo que permite el monitoreo y operación del buque desde un solo punto. La tecnología instalada implicó un salto tecnológico de seis generaciones.

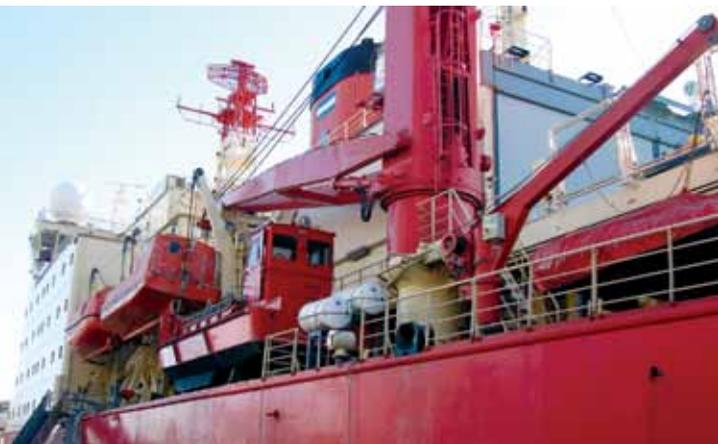
Vista exterior actual del Rompehielos ARA "Almirante Irizar"

Tras las obras realizadas, el rompehielos se transformó en un navío multipropósito: científico de última generación, sin perder sus características como buque de logística y rescate antártico. Cuenta con mayor capacidad para el sector de investigación y laboratorios: son seis veces más grandes que en su configuración original.

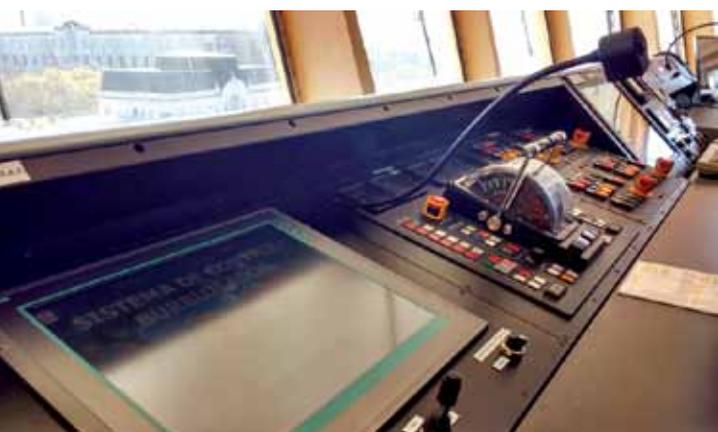
Detalle del equipamiento del puente de mando

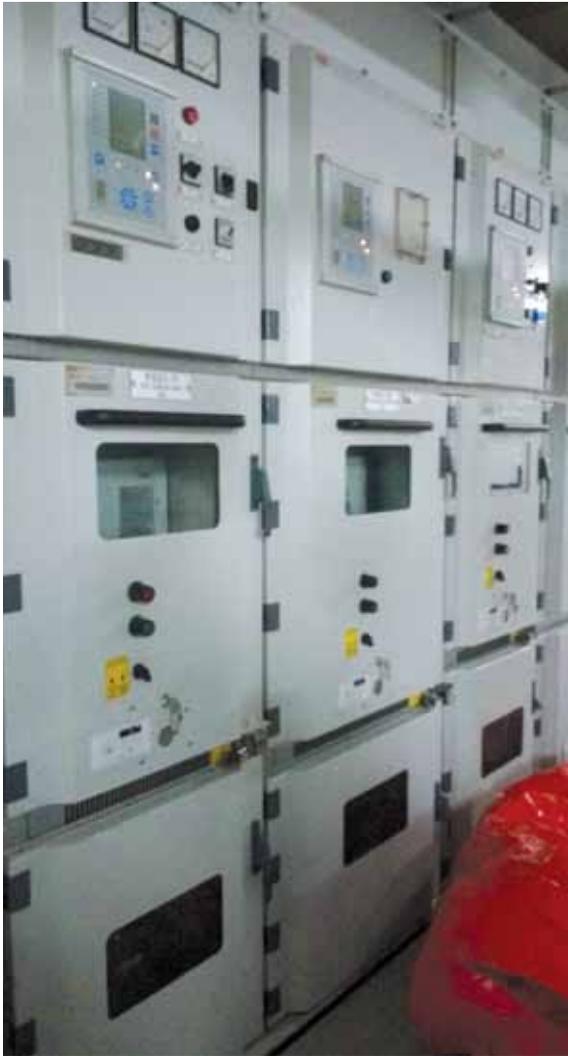
Vista de los tableros eléctricos de la sala de máquinas

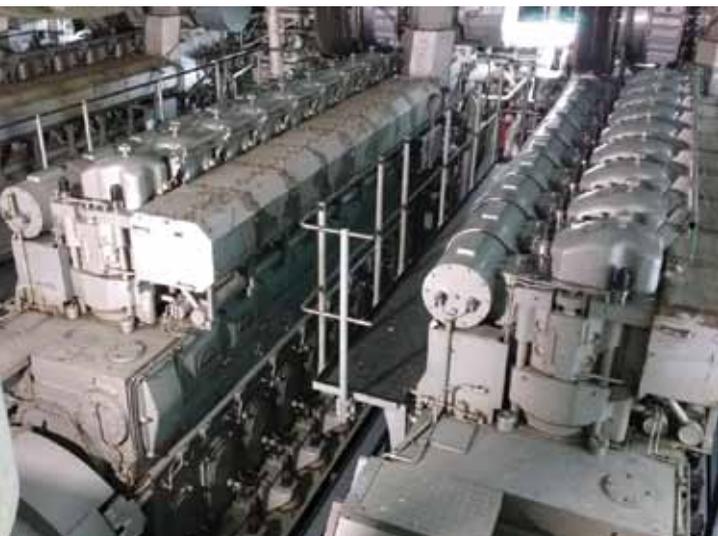
Vista de los cuatro generadores diesel Man de propulsión principales. El rompehielos opera, en navegación normal, con uno solo de ellos a una velocidad crucero de diez nudos

| Propulsión | Cuatro generadores diésel Man, dos motores eléctricos ABB |
